## Sanierung Mehrfamilienhaus Bielefeld

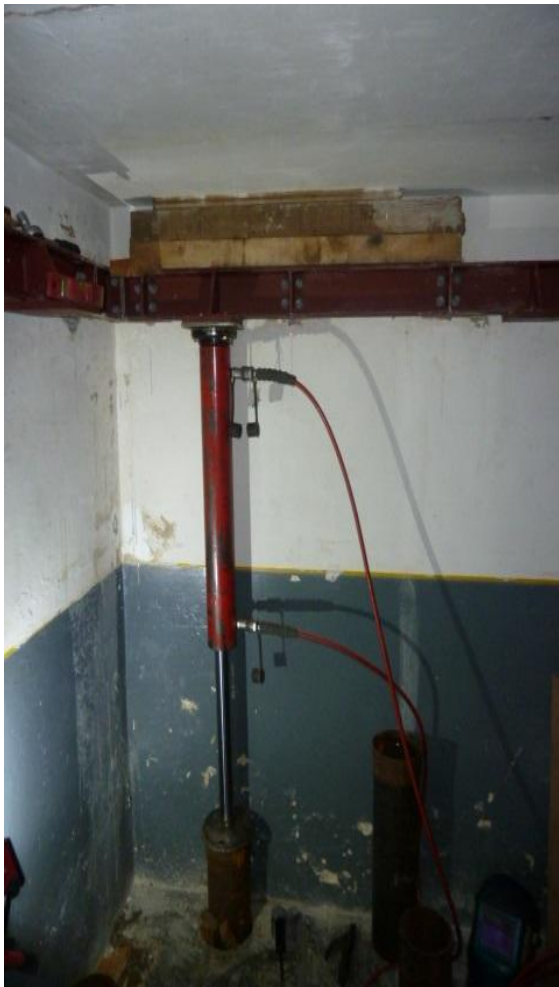
Pressvorgang

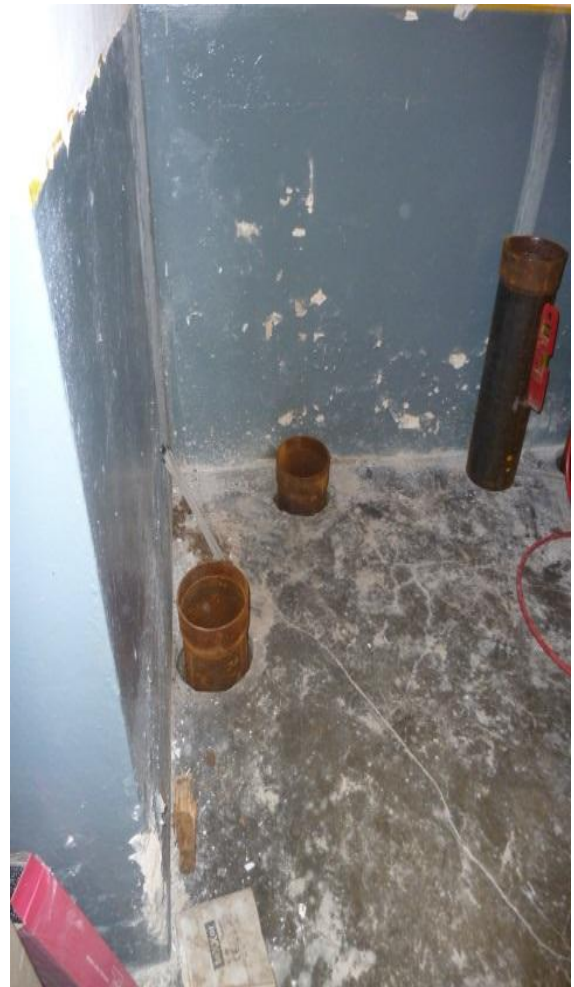
Eingebaute Presspfähle

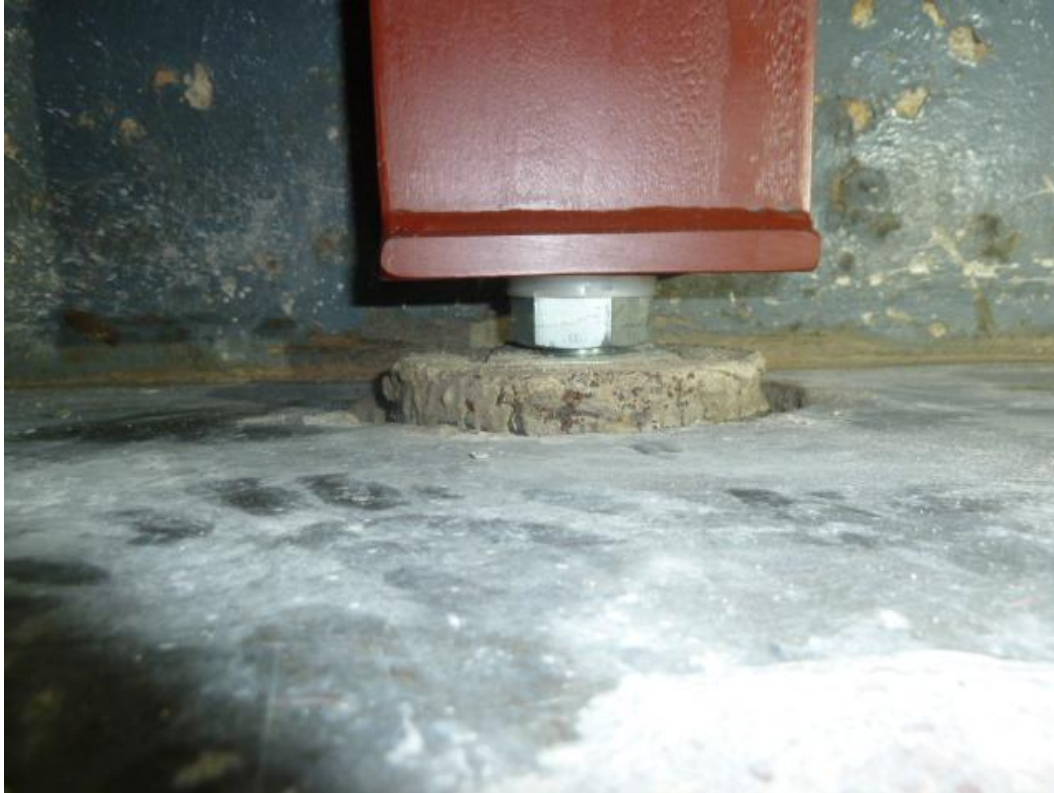
Eingebaute Druckspindel

Die Stahlrohre sind mit einer Fußplatte versehen. Nach Fertigstellung der Pfähle, Aushärtung des Betons und Einbau der lasteinleitenden Stahlstützen ist je Pfahl eine Druckspindel eingebaut worden. Durch die Vorspannung der Spindel werden Setzungen des Pfahls durch Lastaufnahme im Bauzustand provoziert. Setzungen im Endzustand werden dadurch auf wenige Millimeter reduziert.
