Pfahlwand in Herford

Für die Erweiterung einer technischen Anlage in Herford ist eine aufgelöste Pfahlwand als Baugrubensicherung notwendig geworden. Aufgrund der sehr engen Bauverhältnisse konnte nur sehr kleines Gerät eingesetzt werden. In diesem Fall sind offene Stahlrohre mit einem Schnellschlagbären im Boden abgeteuft worden.

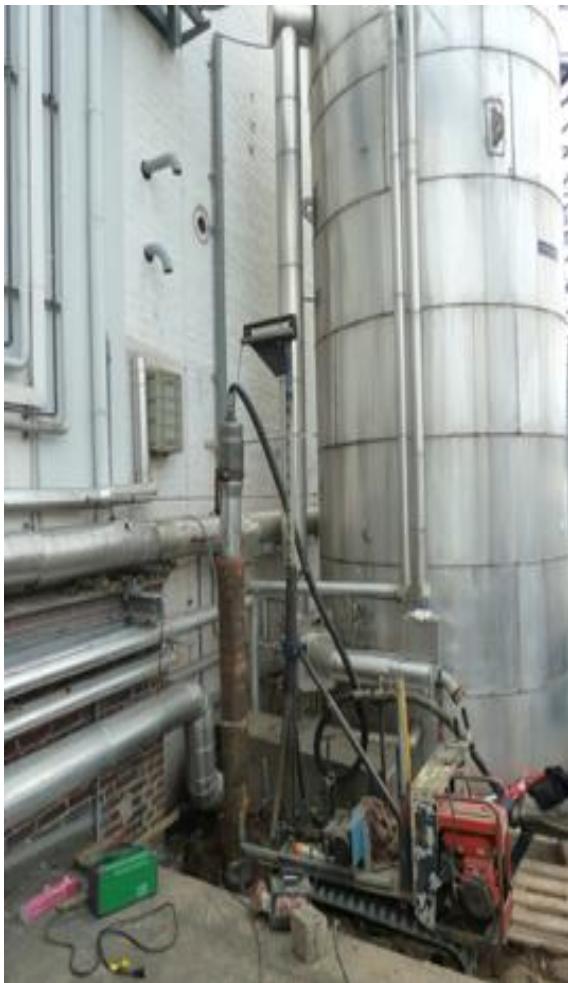
Maschine zwischen Silos und Leitungsführung bei der Pfahlherstellung

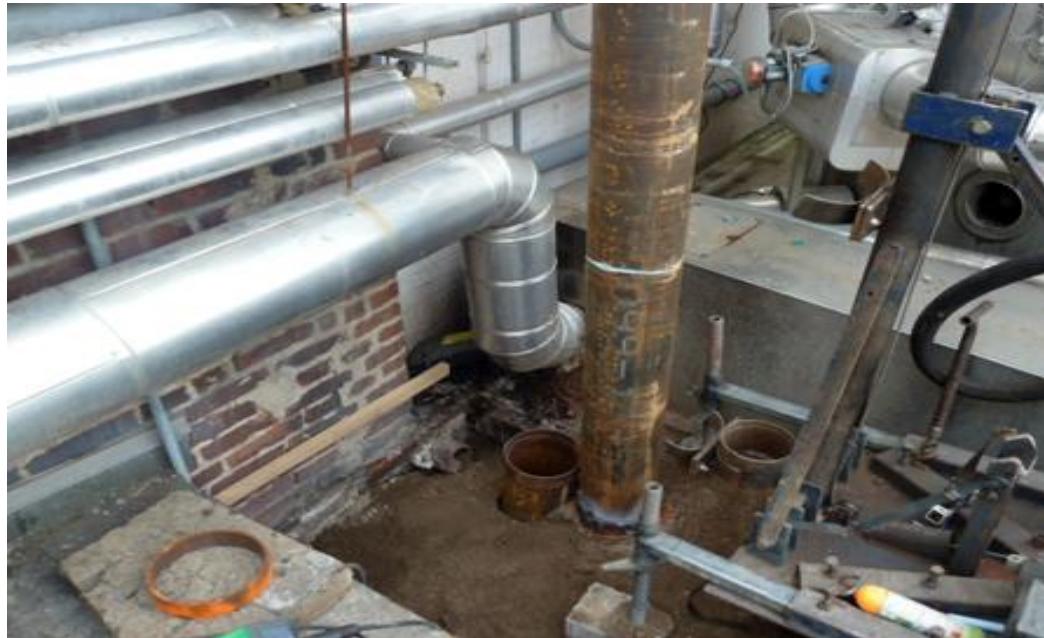
Arbeiten direkt am Bestand, lichter Abstand zur vorhandenen Leitung < 10 cm

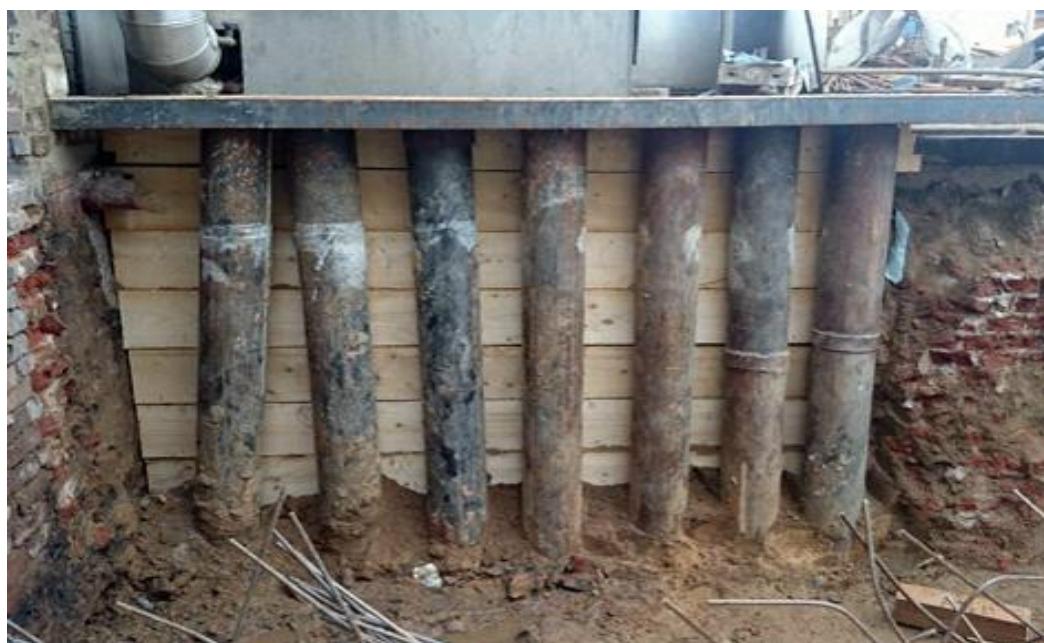
Fertige und aufgelöste Pfahlwand inkl. Kopfgurtung, der linke Pfahl ist auf Grund des geringen Abstandes zur darüber liegenden Leitung zum Bestand als Schrägpfeiler ausgeführt worden.

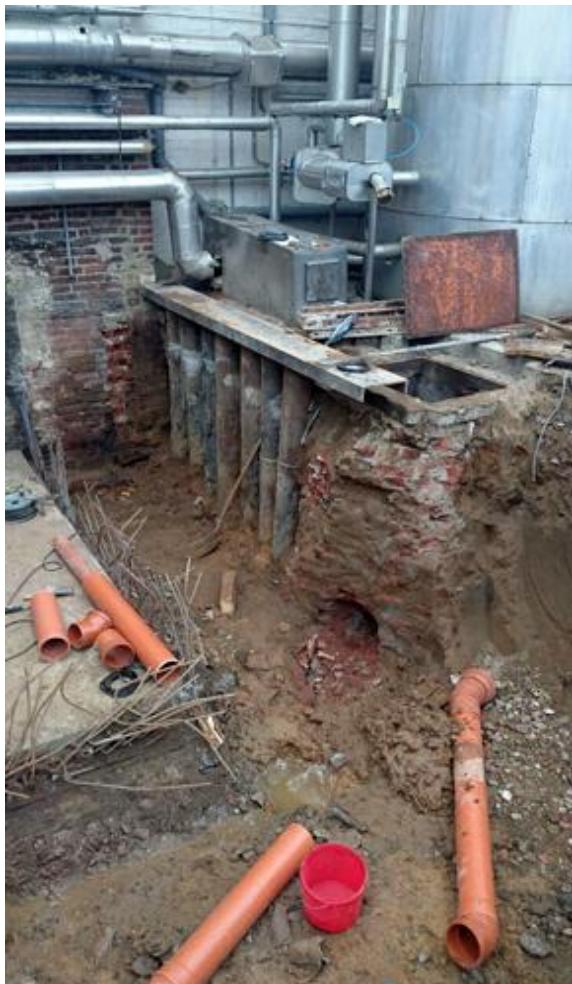
Fertige Pfahlwand zwischen
Bestandswand und vorgefundenen Abwasserschacht

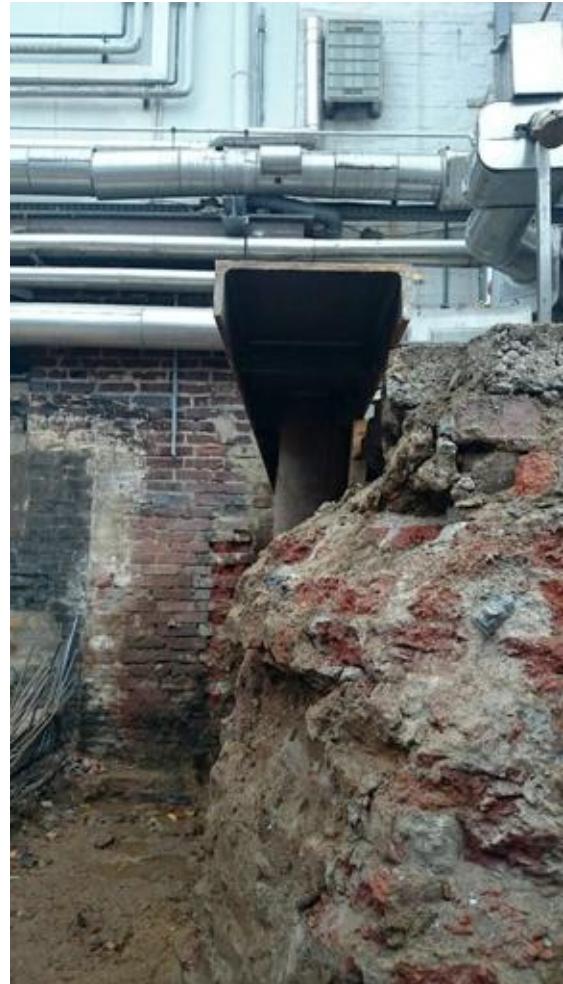
Eingebaute Kopfgurtung
